BEITS EN ONDERHOUDSPRODUCTEN VOOR EDELSTALEN

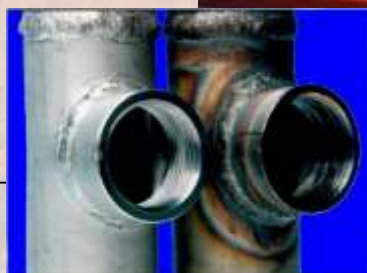
Ook Roestvast staal kan roesten. Bij warmtebewerkingen (lassen, slijpen) wordt de beschermende oxidehuid plaatselijk dusdanig aangetast dat er het rvs niet meer passief is en zal gaan corroderen als er geen maatregelen worden getroffen. Een andere vorm van corrosie treedt op als RVS wordt bewerkt met gereedschap van koolstofstaal, zoals een vijl,

staalborstel etc. De koolstofstalen deeltjes contamineren het RVS en zullen al snel gaan roesten (besmettingscorrosie). Hetzelfde gebeurt als in de directe omgeving van het RVS stalen objecten

worden bewerkt. Op de foto links ziet u het effect van slijpwerkzaamheden op naastliggende delen. Staalcontaminatie kan putvormige corrosie (pitting) tot gevolg hebben. Een proces dat niet uit zichzelf stopt en uiteindelijk tot lekkage kan leiden.

Lasverkleuringen, verbrandingen en roest kunnen met een beitspasta worden verwijderd. Met een passiveringsmiddel wordt vervolgens de corrosiebeschermende oxidehuid hersteld. Grotere vlakken kunnen worden behandeld met een sproeibeits.
